SITIO

ARQUEOLÓGICO

CHACHAKLU'UM/

PROYECTO ARQUEOLÓGICO PERIFERIA DE MOTUL DE SAN JOSÉ, PETÉN, GUATEMALA

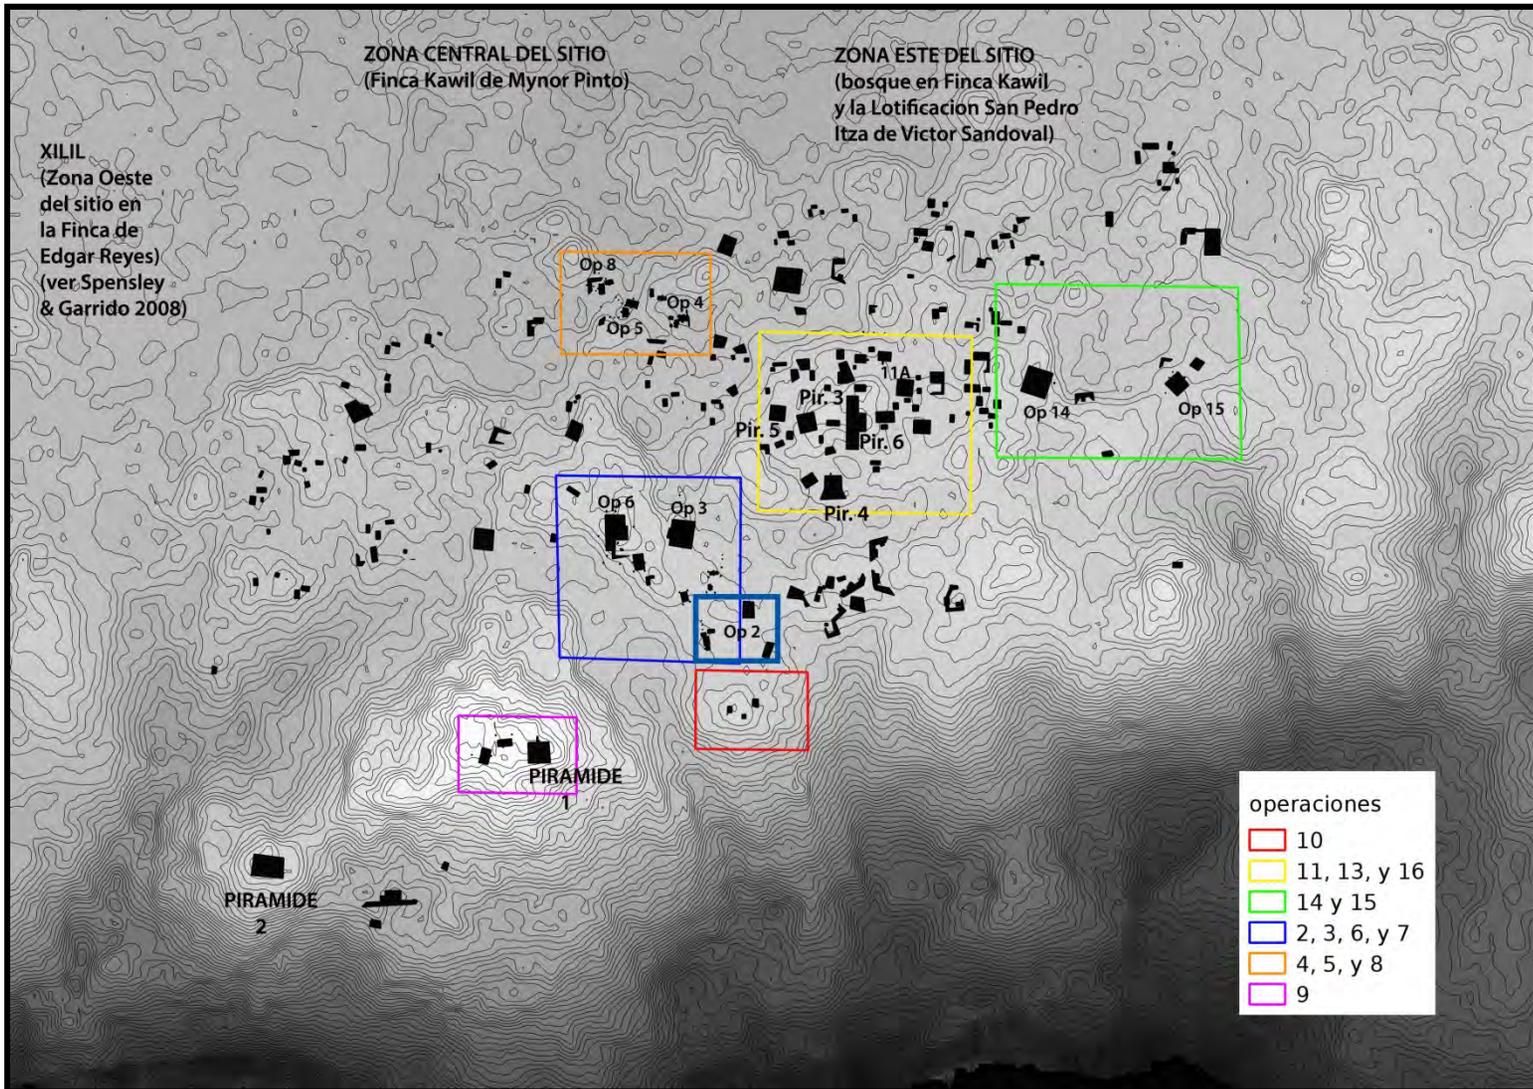
**Fig.1.2 Mapa de las zonas que componen Chachaklu'um, y la ubicación de las operaciones
(Mapa por Alex Kara, modificado por Antonia Foias, 2014)**

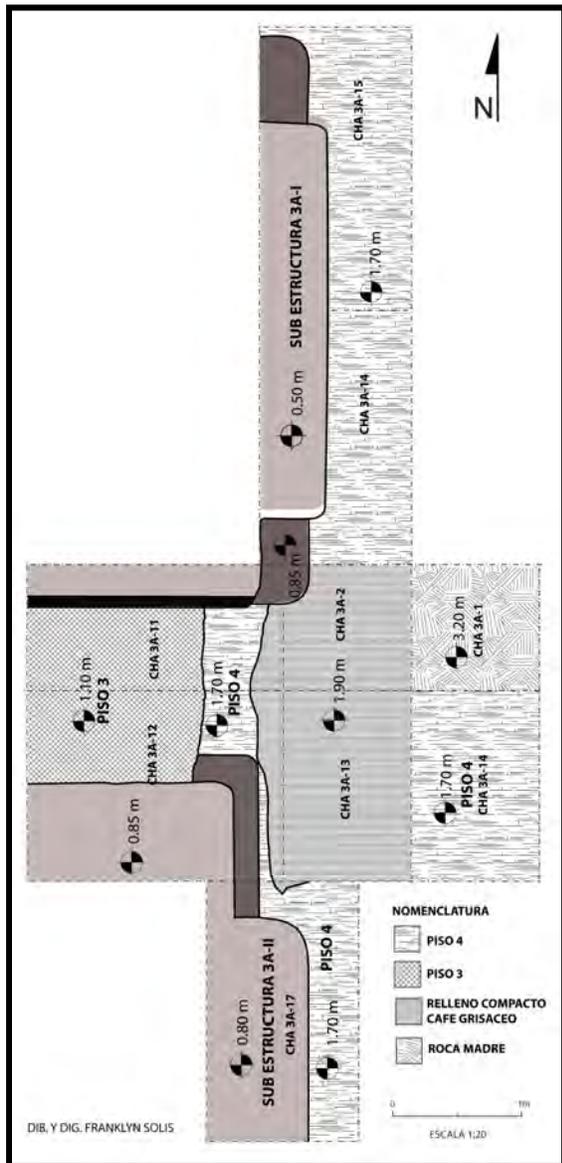
Fig. 3.3 Planta de Unidades centro de Plaza y definición arquitectónica de subestructuras 3A-I y 3A-II

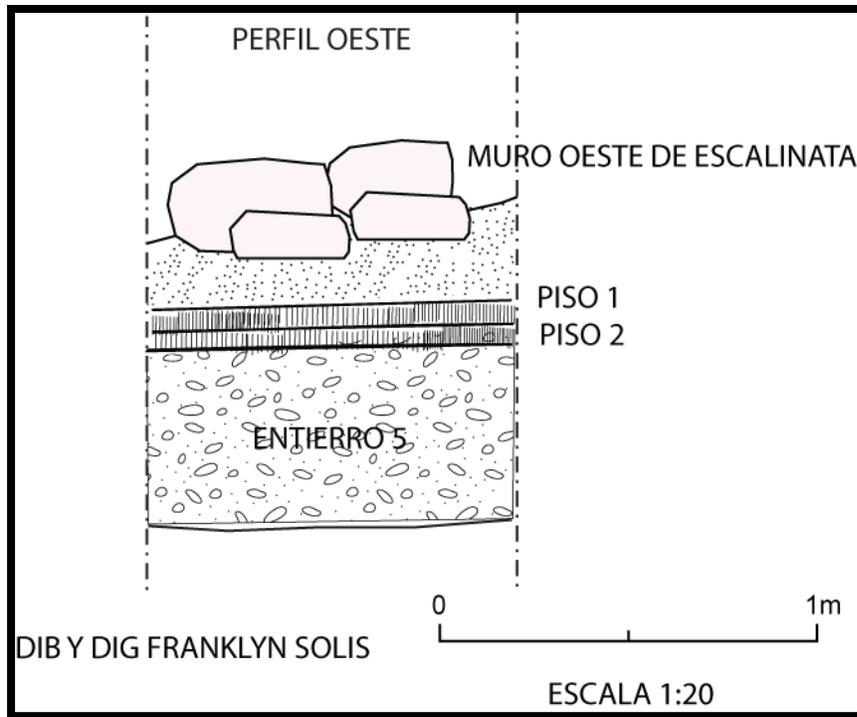
Fig. 3.4 Perfil Oeste Entierro 5, visibles 2 pisos

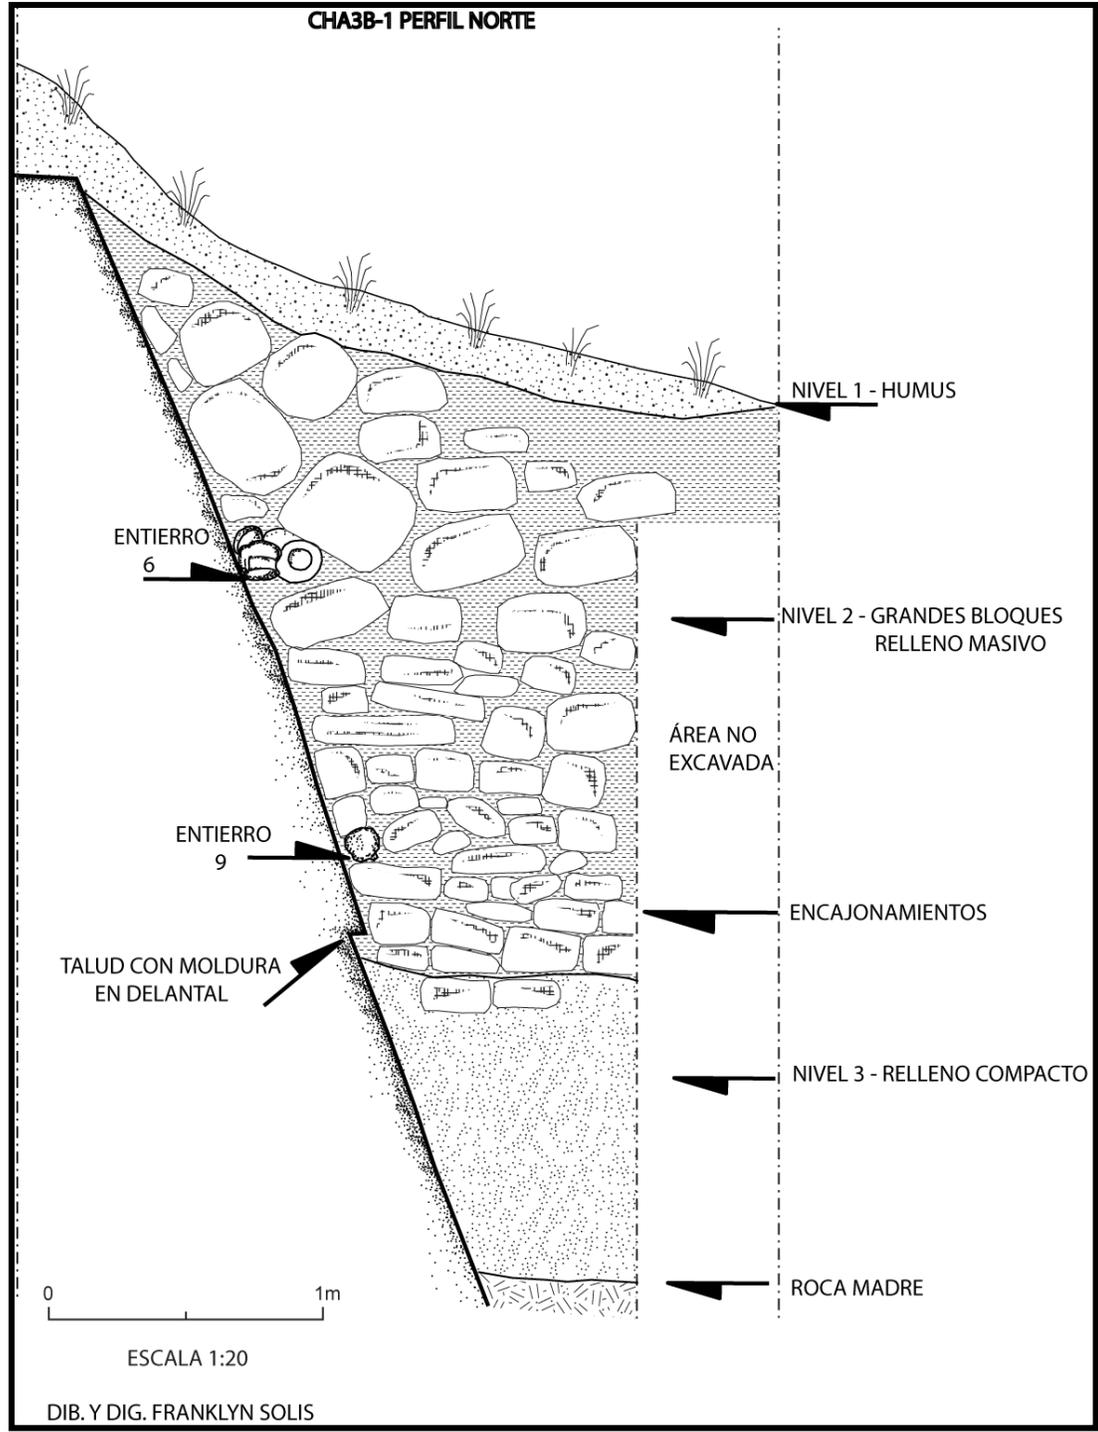
Fig. 3.8 Perfil Norte de Talud y Entierros 6 y 9

Se pudo determinar que el muro no formaba parte de la Estructura 3B, sino que es una sub-fase de construcción de la Plataforma por las dimensiones que este alcanzó (Ver Fig. 3.8). Es decir lo que se consideró como sub-Estructura de la B, se corroboró por debajo del relleno de la última fase de construcción del Basamento 3D. El muro en mención es de grandes proporciones aproximadamente 4 m de altura y con talud y molduras, que se ha denominado como en faldón o delantal, lo cual corresponde a un talud con moldura remetida y de grandes proporciones (Ver Fig. 3.8).

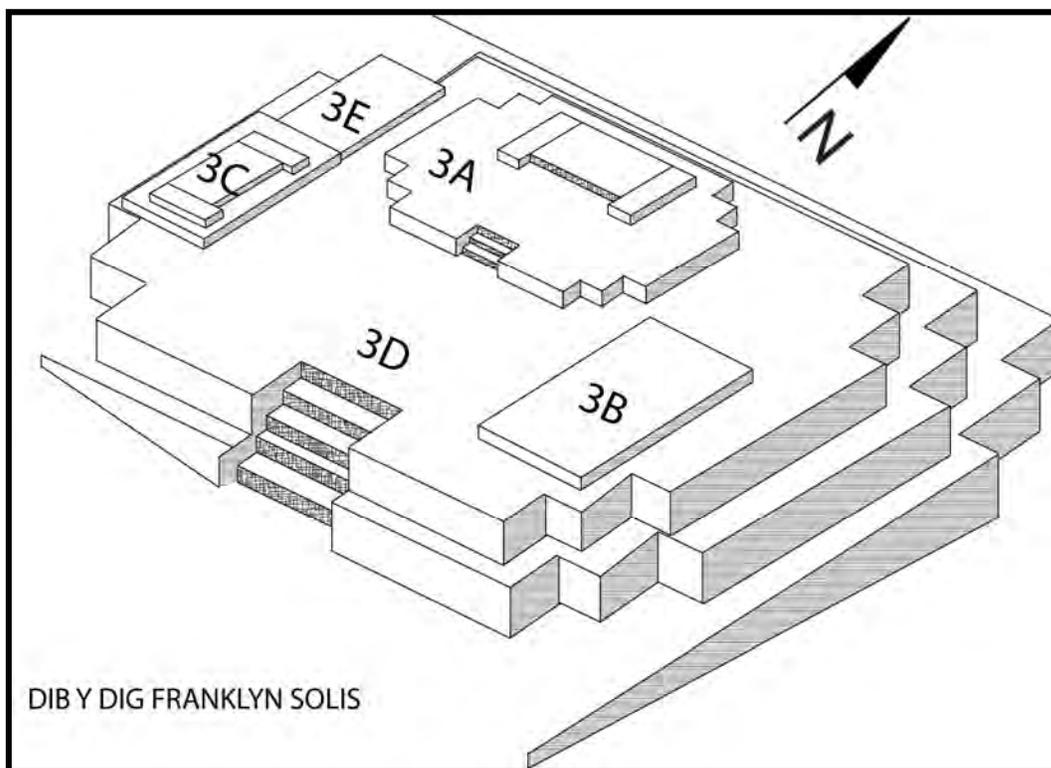
Fig. 3.11 Isométricas de Basamento 3D y sus Estructuras

cubría la mayor parte del interior al igual que en 3A. La estructura es una Plataforma de forma rectangular y posiblemente fue material perecedero el que formaba el techo y paredes de la casa, el piso aun preservaba estuco, mejor preservado que el de Estructura 3A. Adosada a ella se encontraba la Estructura E, la cual por motivos de tiempo no pudo ser excavada, sin embargo se logró identificar que se encontraba unida a la estructura 3C (ver Fig. 3.2 y 3.11). La Unidad 4, fue excavada para limpiar el área de lo que parecía ser un saqueo en la parte trasera de la estructura, hacia el oeste del grupo, la cual solamente mostró diferencia en los niveles 2 y 3, donde fue encontrado el piso 1 y el relleno encontrado por debajo de este en las otras unidades realizadas en el grupo 3 (ver fig. 3.11).

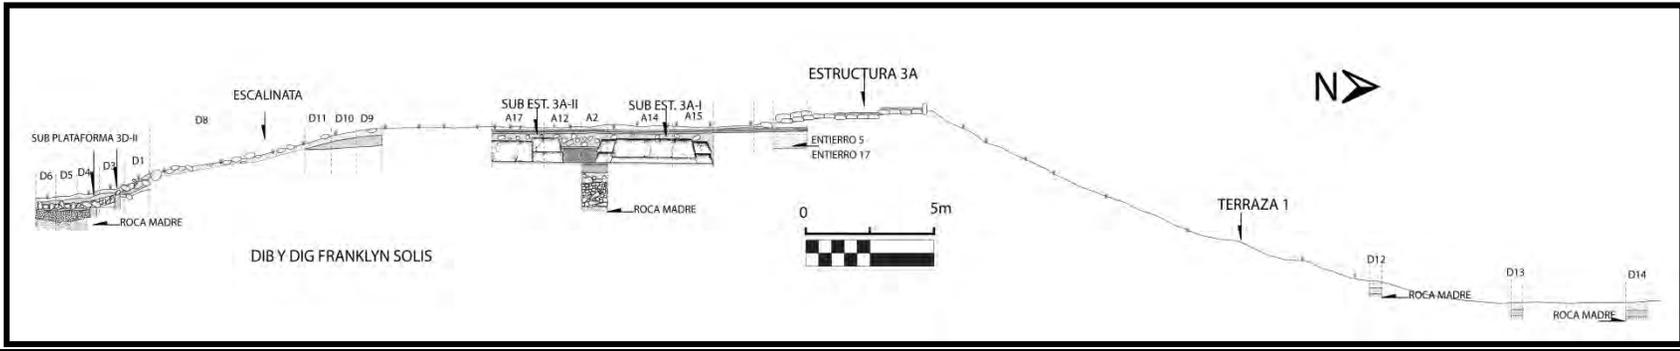
Fig. 3.13 Corte Norte – Sur de Grupo 3

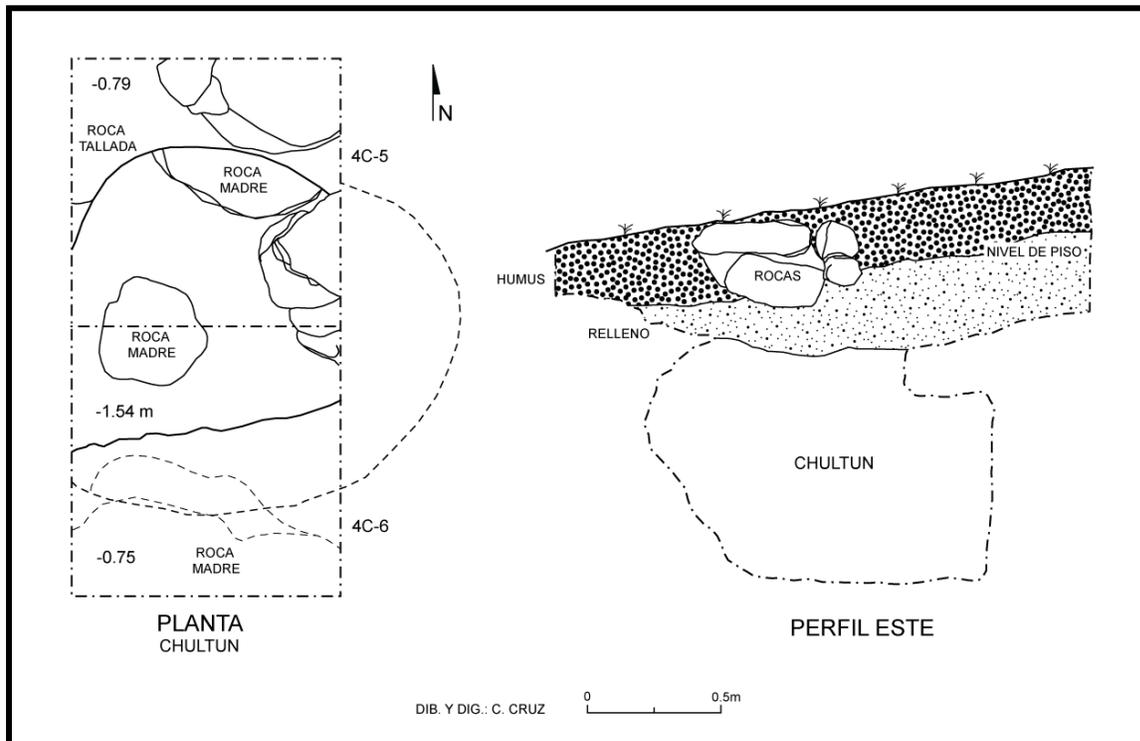
Fig. 4.8 Unidad CHA-4C-5 y 6, (Véase el *Chultun* tallado en la roca madre)

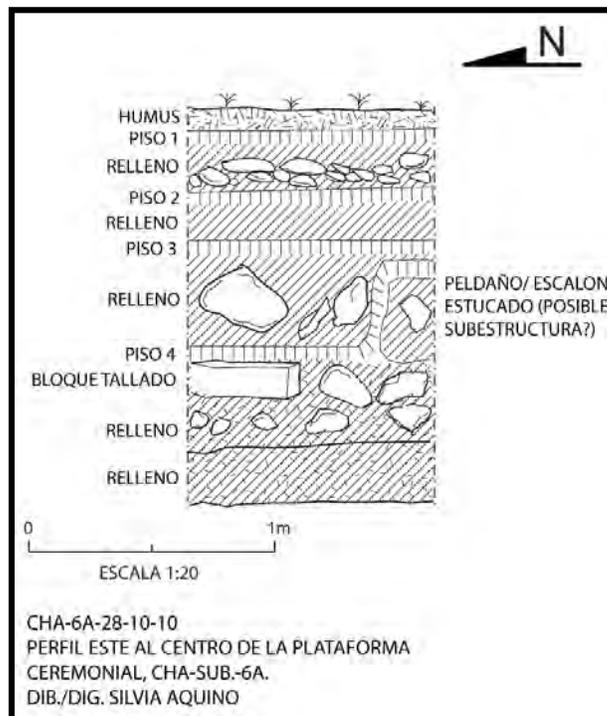
Figura 6.8 Unidad al centro de CHA-Sub-6A, (Véase peldaño de posible Sub-Estructura)

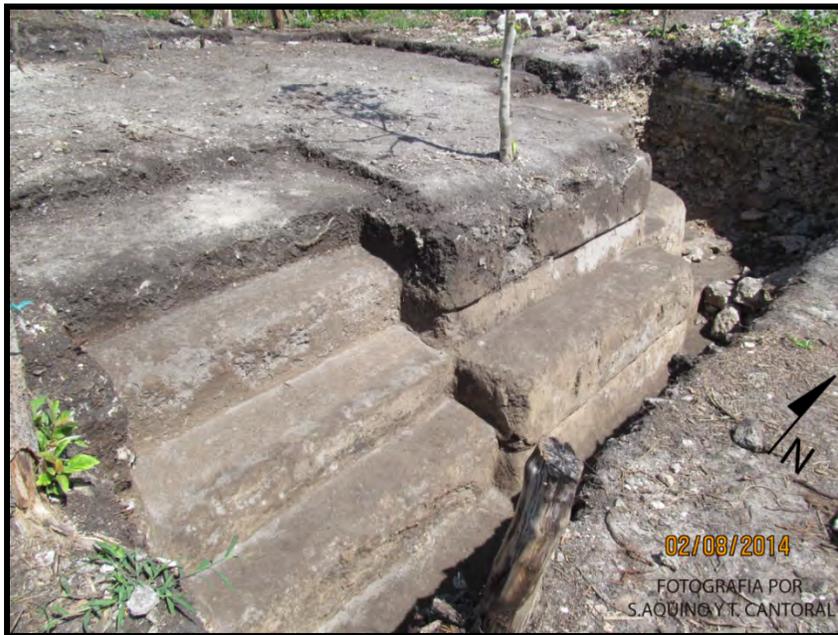
**Fotografía 6.1 Fachada Este de CHA-SUB-6A,
(Véase detalle de escalinata remetida al centro)**

Mediante las excavaciones se logró definir su fachada Este, que mide 9.50 m de longitud N/S y mostró tres accesos. Cada uno de estos accesos poseyó tres peldaños que miden 0.30 m de altura, junto con un último tramo del cuerpo para formar un total de cuatro escalones. Dos accesos se encuentran en los extremos de la fachada Este presentaron los peldaños adosados,

mientras que en el acceso central sus peldaños fueron remetidos.

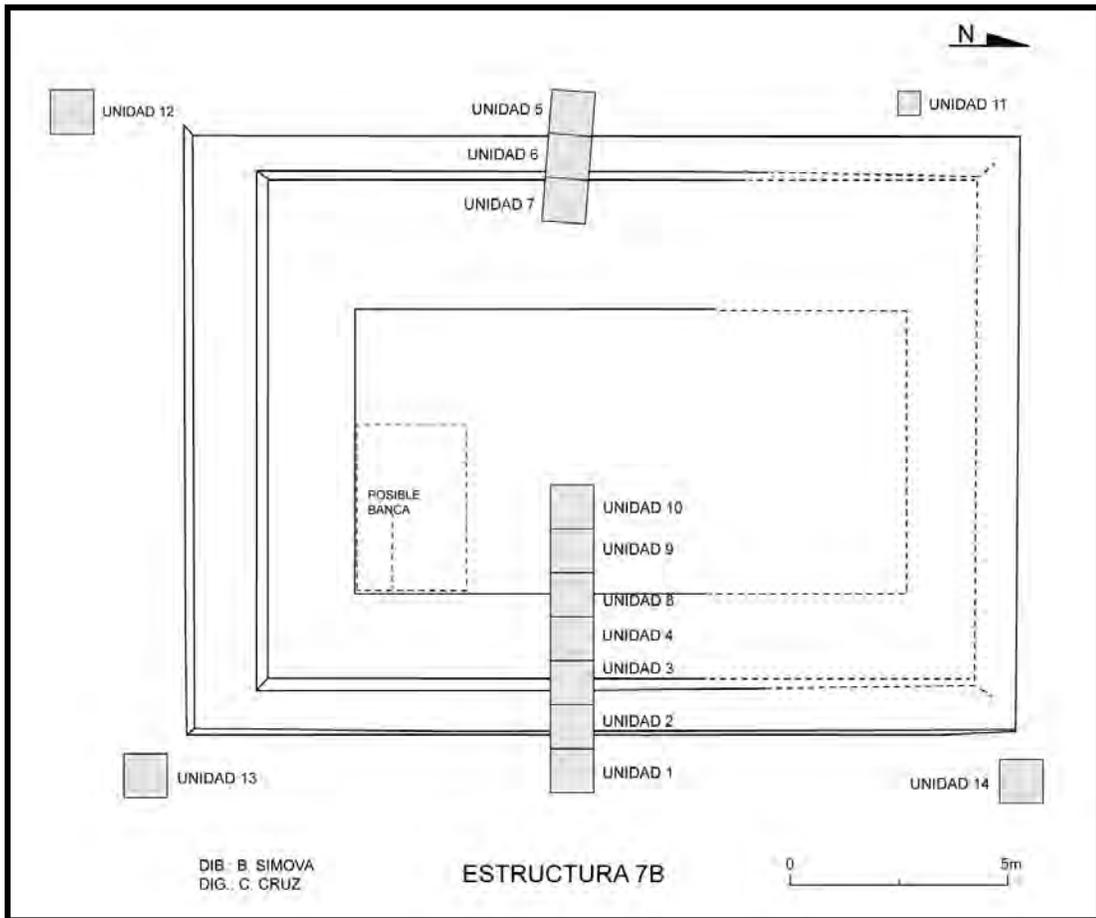
Fig. 7.7 Reconstrucción de la Estructura 7B, con la ubicación de las unidades de excavación de 7B

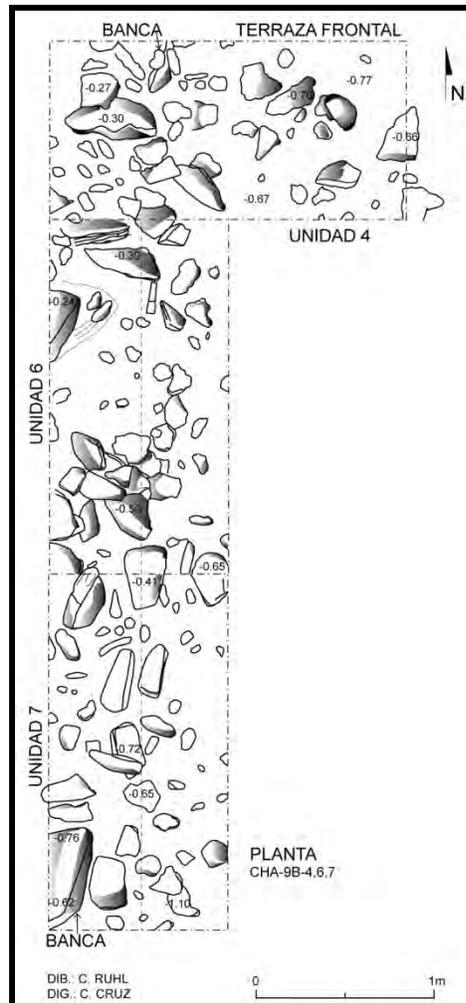
Fig. 9.9 Planta de Unidades CHA-9B-4, 6, y 7 al remover el Humus. Véase posible banca de la Estr. 9B

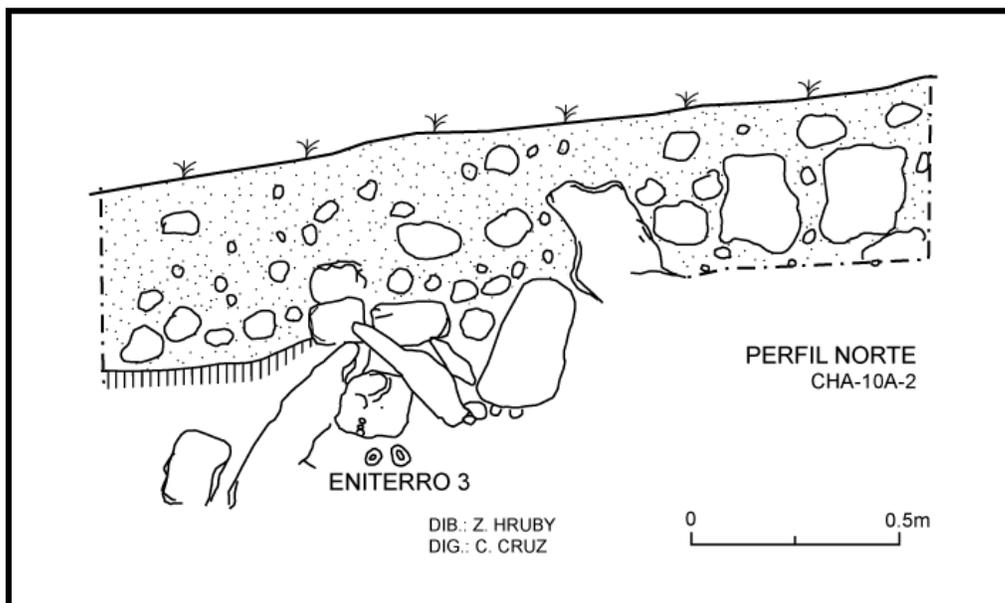
**Fig. 10.5 Perfil de la Unidad 10A-2, con la cista y el Entierro 3.
(Véase en posición diagonal la laja y las piedras de la cista)**

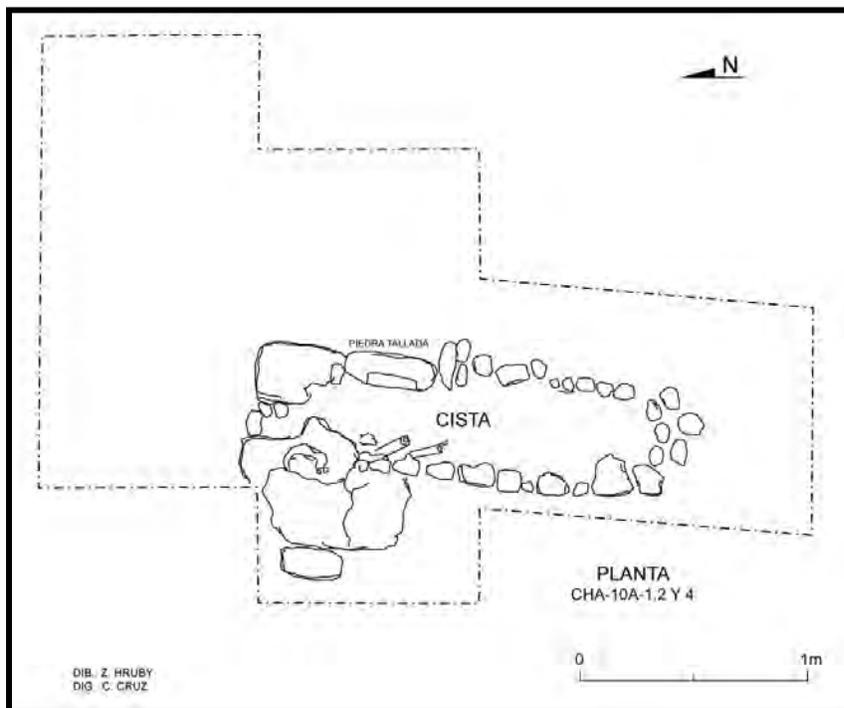
Fig. 10.7 Planta de las Unidades 10A-1, 2, y 4 (véase cista del Entierro 3 y la extensión a la terraza en la Unidad 4 al Este)

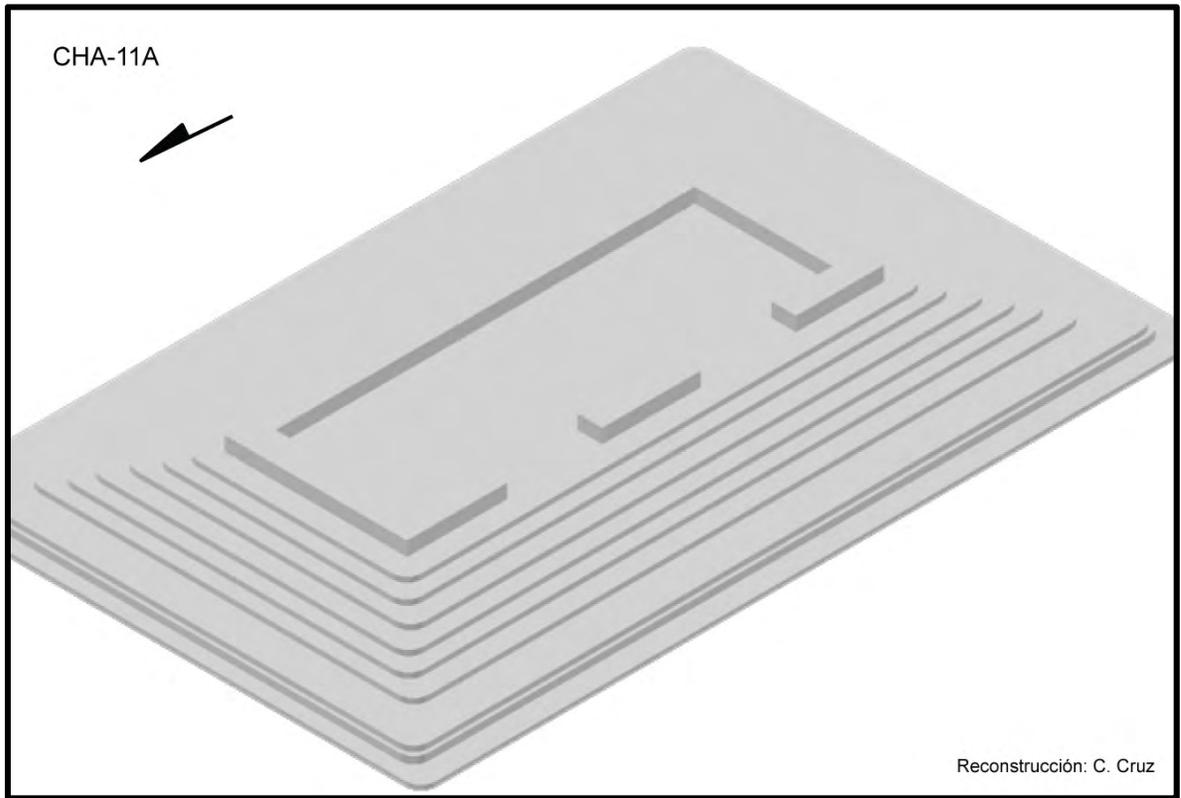
Fig. 11.5 Reconstrucción hipotética CHA-11A
